Aprendiendo de los Incidente

Placa tope de una grúa de Wire Line de
80/90 ft cae de 65 ft/19,8 m (HiPo)

Publicada por **DROPS** (Dropped Object Prevention Scheme) JUNIO 2025

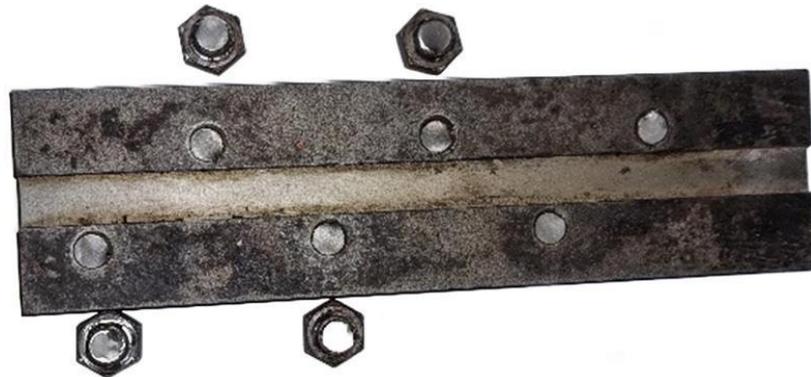
PLACA TOPE (25cm x 6.5cm x 1.5cm) & CABEZA DE TORNILLOS

Se aseguró el área y se realizó un barrido del lugar de trabajo, lo que llevó al descubrimiento de una placa tope del brazo telescópico de la grúa y cuatro cabezas de tornillos HEX de 12 mm cortadas, con otras 2 cabezas de tornillos identificadas posteriormente.

La placa de tope que pesaba 1,8 kg se había desprendido de su posición (sección del mástil verde que se muestra a la derecha) y cayó 19,8 m / 65 ft hasta la cubierta.

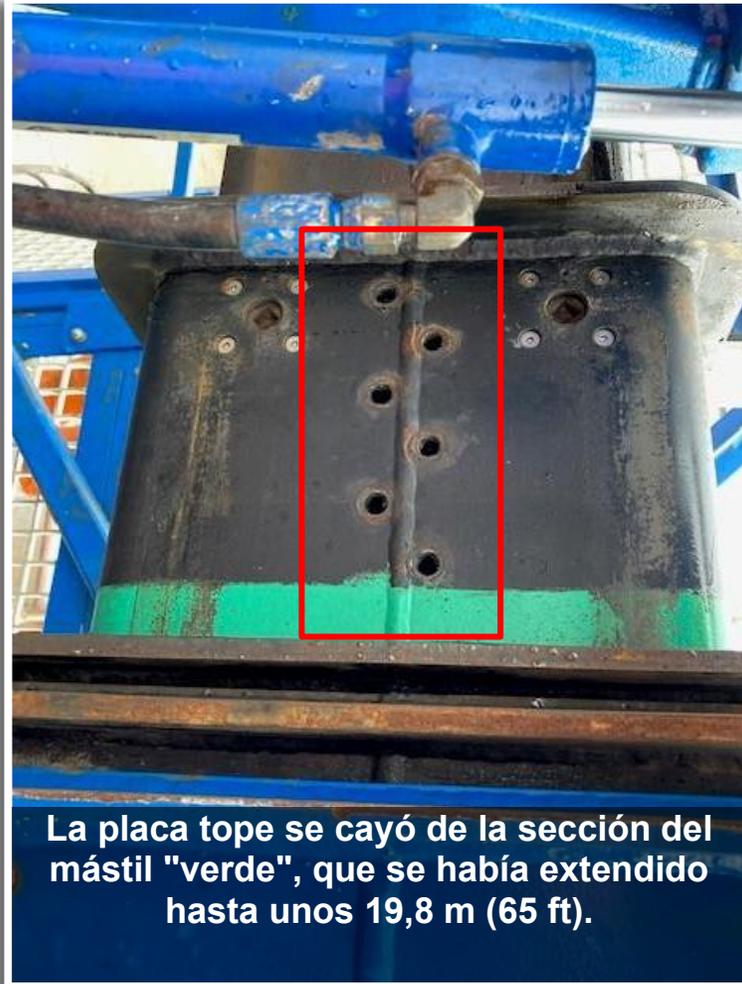
La placa tope se cayó de la sección del mástil "verde", que se había extendido hasta unos 19,8 m (65 ft).

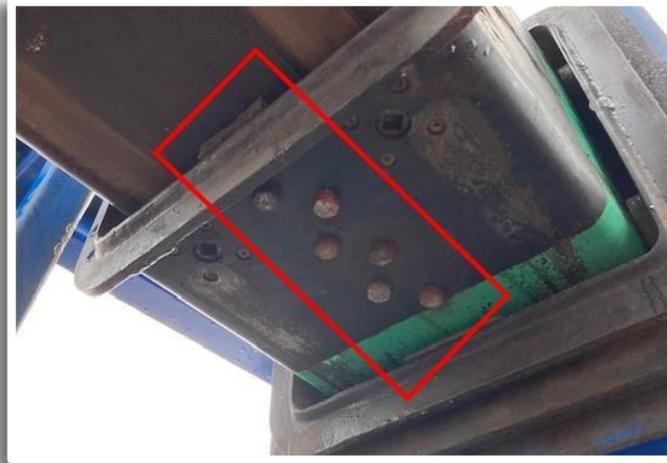
La placa de tope inferior está correctamente instalada. Se revisó el torque de los bulones durante la inspección y se comprobó que era correcto.

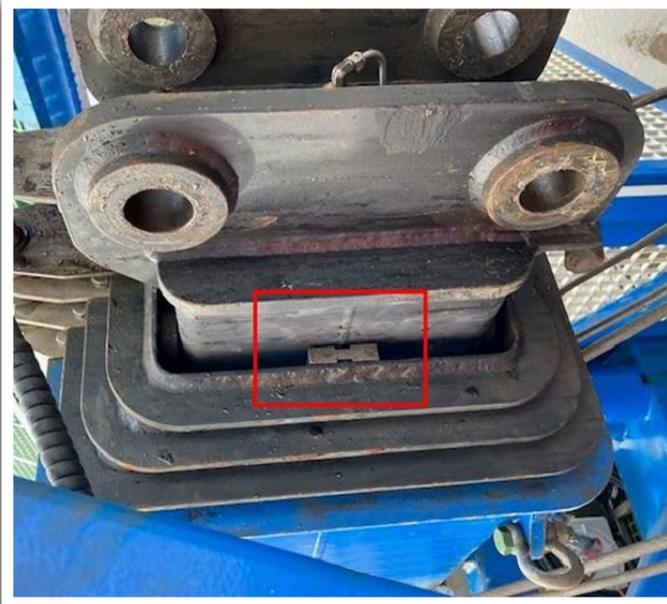
Otra placa tope esta correctamente colocada con unos 2 mm de espacio libre.

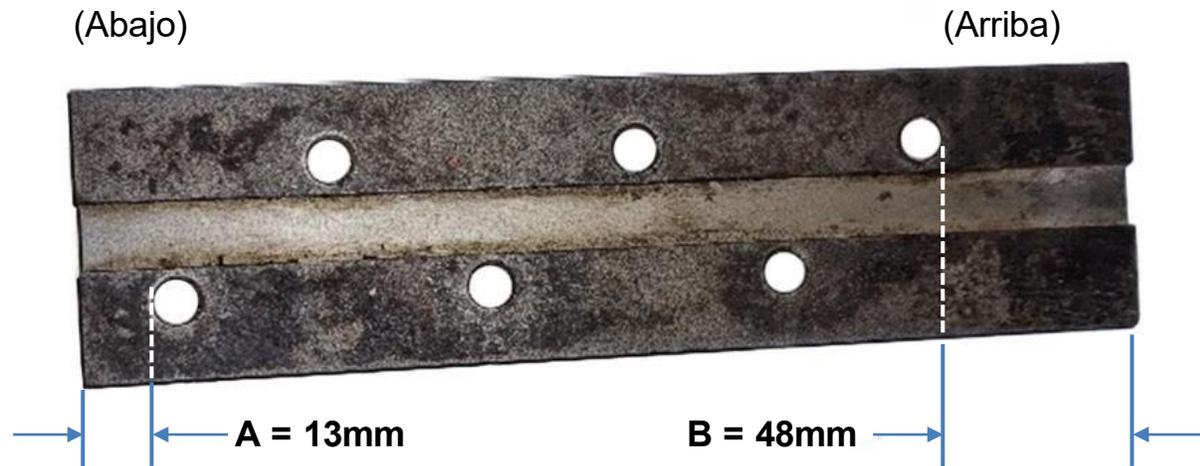
PLACA TOPE

Cuando se instaló correctamente, la distancia **A** habría estado en la parte inferior de la placa tope mientras el mástil estaba en posición vertical.

Debido a la orientación incorrecta, la distancia **B** estaba en la parte inferior de la placa, lo que generó una diferencia de **35 mm** entre la placa instalada incorrectamente y las **otras 3 placas** (que estaban orientadas correctamente).

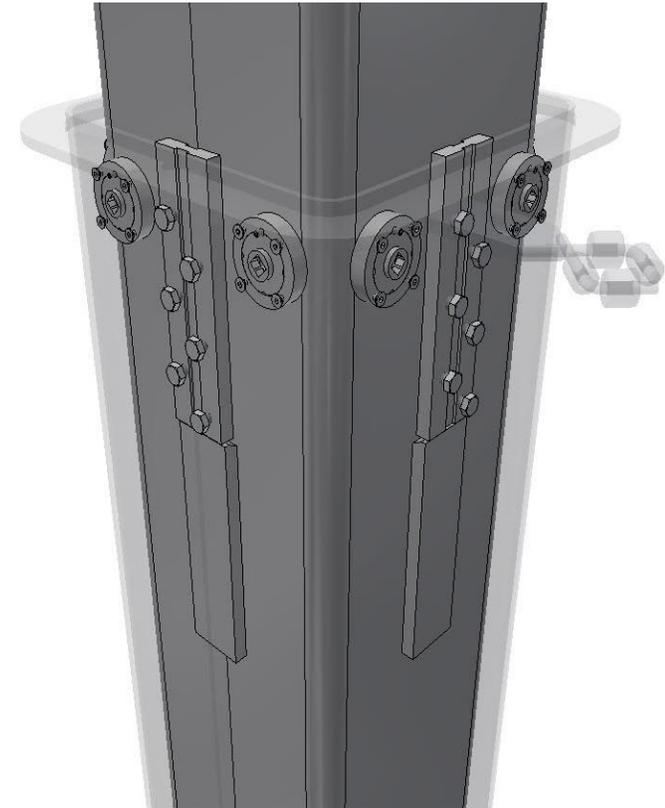
instalación Correcta

En la orientación correcta, la placa queda alineada con el collar de sección.

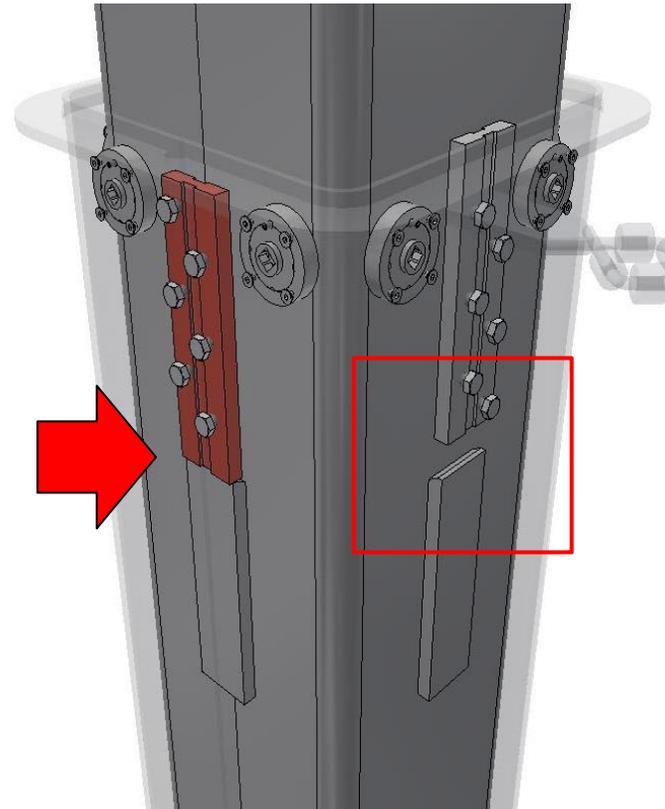
instalación Incorrecta

En la orientación incorrecta, la placa queda 35 mm más abajo que las otras 3 placas de esta columna.

Debido a esto, cuando se extiende el mástil, esta placa de tope es la que impacta sola, sin que las otras 3 estén en contacto.

35 mm fue la distancia que recorrió el cilindro telescópico cuando se cortaron los bulones.

En la orientación incorrecta, queda por debajo del nivel del collar (35 mm).

- Vuelva a colocar las placas tope de la columna del mástil con tornillos de repuesto, verifique la posición y coloque pintura a la sección superior (visible) de la placa para confirmar visualmente la posición correcta.
- Actualice el check list de mantenimiento para garantizar que la posición de la placa tope se verifique durante cada actividad de mantenimiento.
- Elaborar un nuevo procedimiento de mantenimiento para desmontar y montar la columna del mástil, que incluya y resalte lo crítico que es la posición de la placa por seguridad.
- Publicar un boletín técnico para el personal de mantenimiento y ponerlo a disposición para referencia durante cualquier inspección adicional.
- **Compartir lecciones aprendidas de la industria como DROPS y Step Change for Safety.**
