Aprendiendo de los Incidente

Placa tope de una grúa de Wire Line de
80/90 ft cae de 65 ft/19,8 m (HiPo)

Publicada por **DROPS** (Dropped Object Prevention Scheme) JUNIO 2025

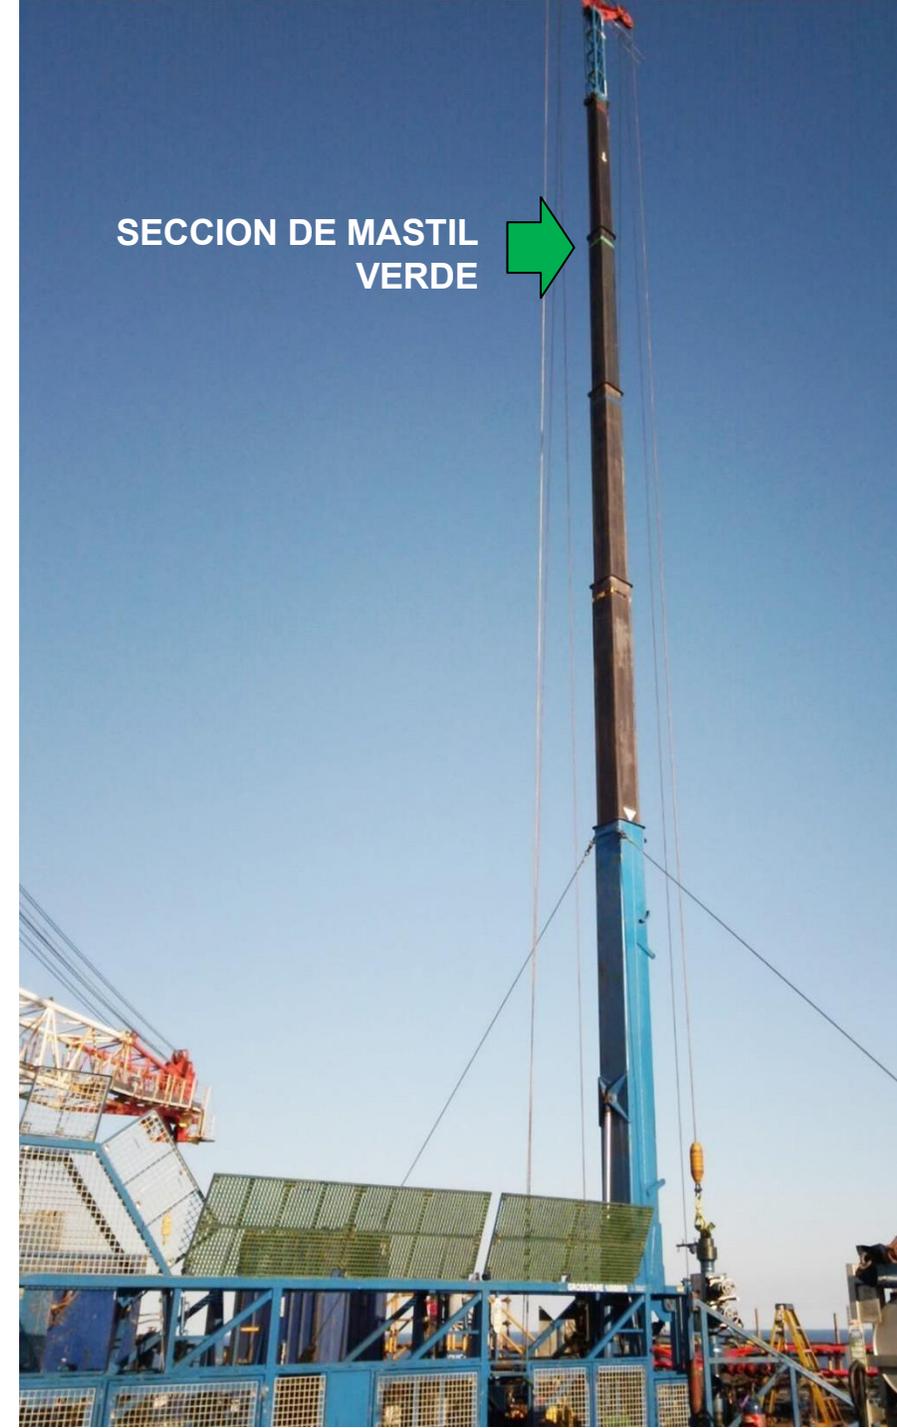
SECCION DE MASTIL VERDE

La placa de tope que pesaba 1,8 kg se había desprendido de su posición (sección del mástil verde que se muestra a la derecha) y cayó 19,8 m / 65 ft hasta la cubierta.

La placa tope se cayó de la sección del mástil "verde", que se había extendido hasta unos 19,8 m (65 ft).

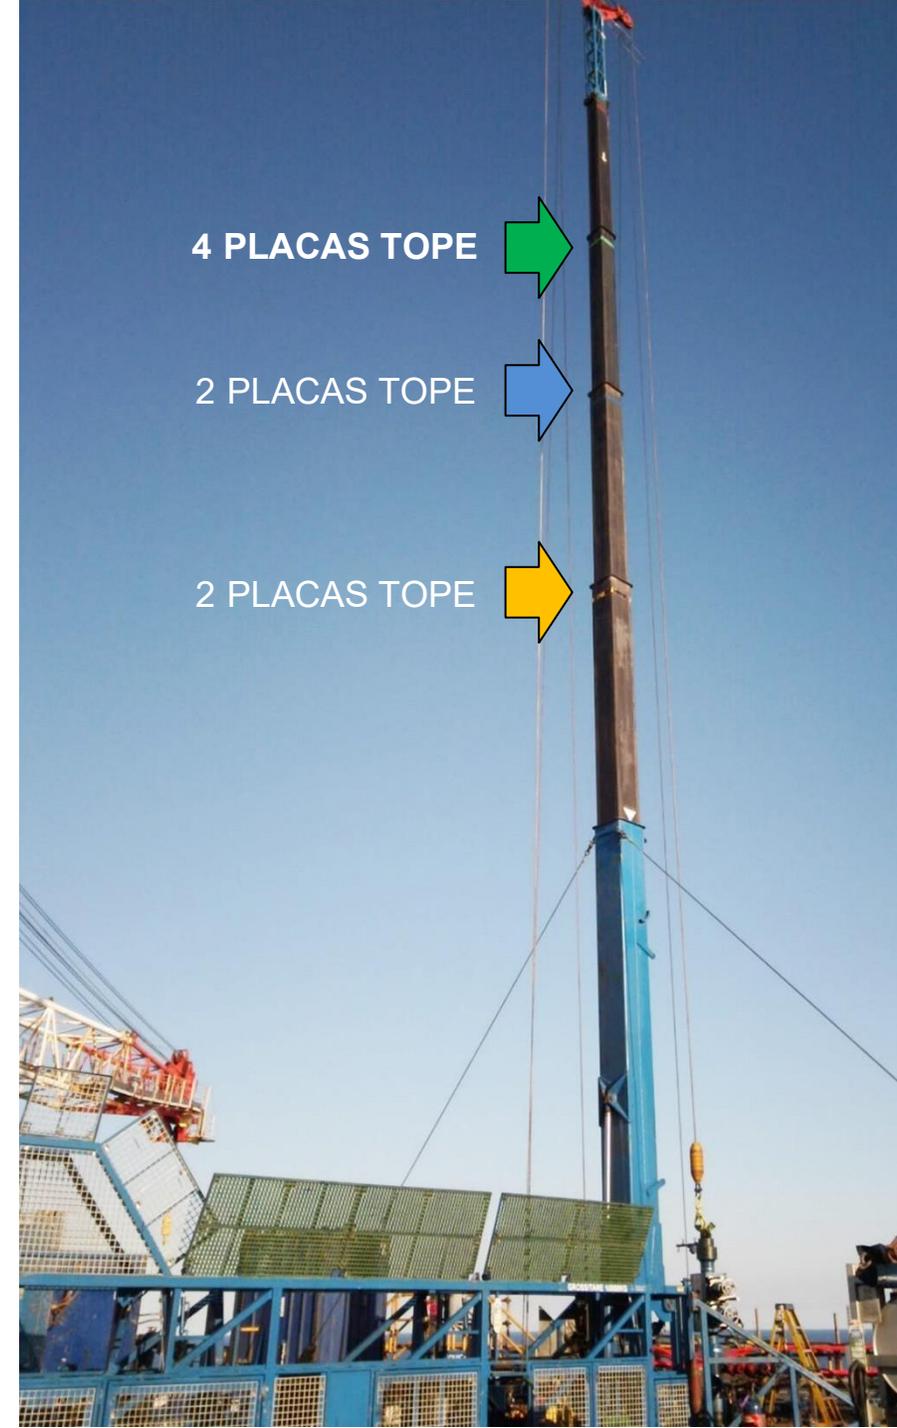
El telescopio del extremo (verde) es la única que cuenta con cuatro placas tope. Estas se fijan a la sección del telescopio con 6 bulones de acero al carbono de grado 12.9 de 12 mm.

El telescopio azul y amarilla solo tienen 2 placas tope y son de un diseño diferente y no se pueden instalar en ninguna otra posición.

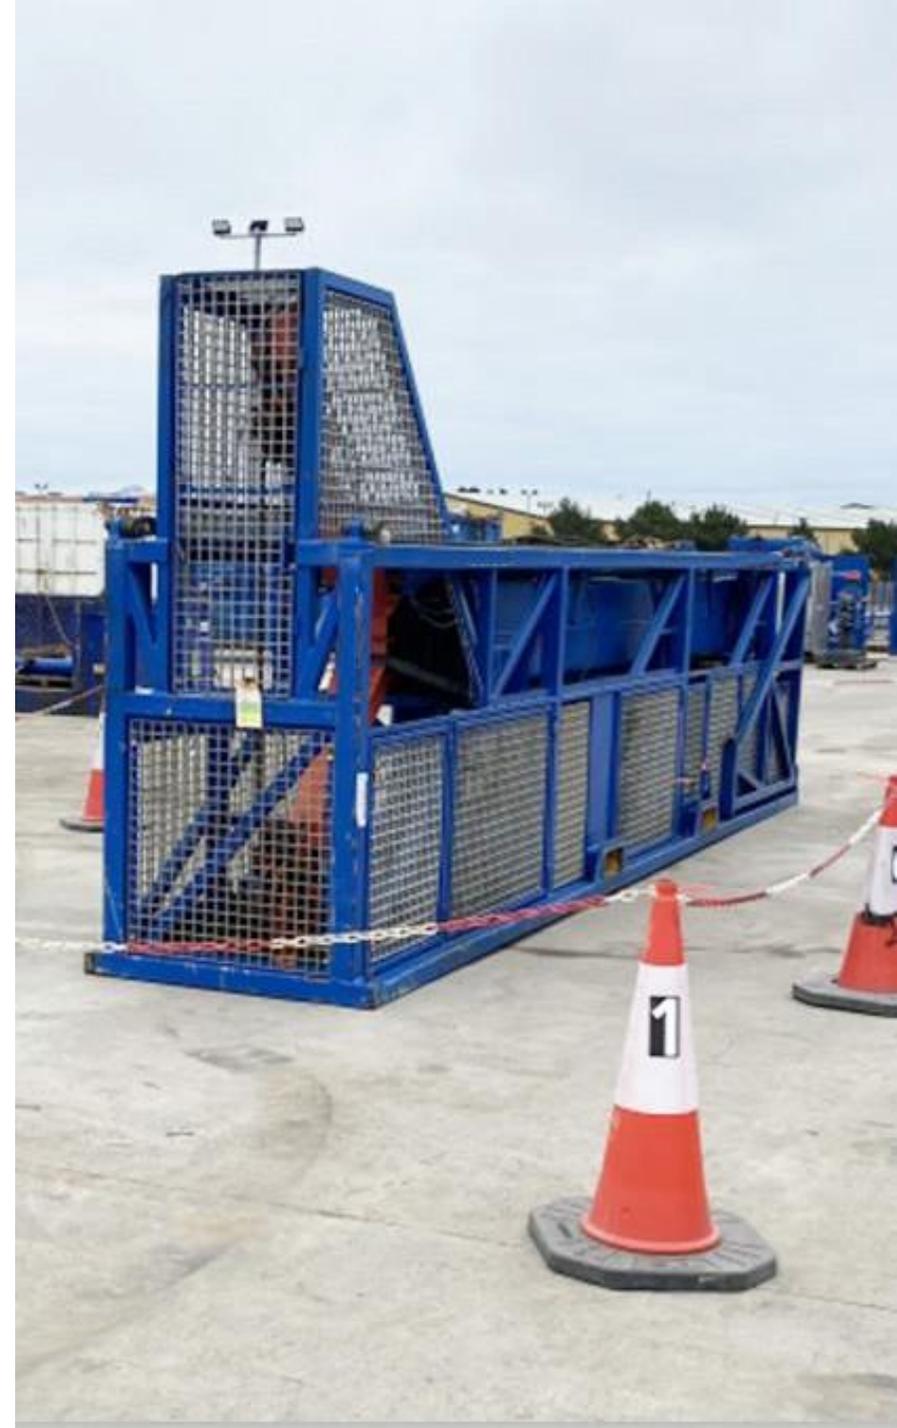
Mástil telescópico de WL de 90 ft entró en servicio en 2015 (80 ft de extensión de pluma).

El mástil volvió a entrar en servicio después de la última inspección importante en 2021. Desde entonces, la unidad se ha movilizó en 7 ocasiones.

Un mes antes del incidente, se realizaron las comprobaciones de mantenimiento previas a la movilización del mástil antes de su traslado para las operaciones.

Durante las operaciones, el mástil había sido montado y se había probado su funcionamiento antes de que ocurriera el incidente.

Se ordenó inmediatamente el STOP de las operaciones.

El mástil fue desmontado de manera segura y regreso a la costa para su cuarentena inmediata.
